COMUNE
DI SONCINO

SCALA DI DISCESA AL NAVIGLIO PALLAVICINO

PROGETTO DI RESTAURO CONSERVATIVO

RELAZIONE PATOLOGICA E D'INTERVENTO

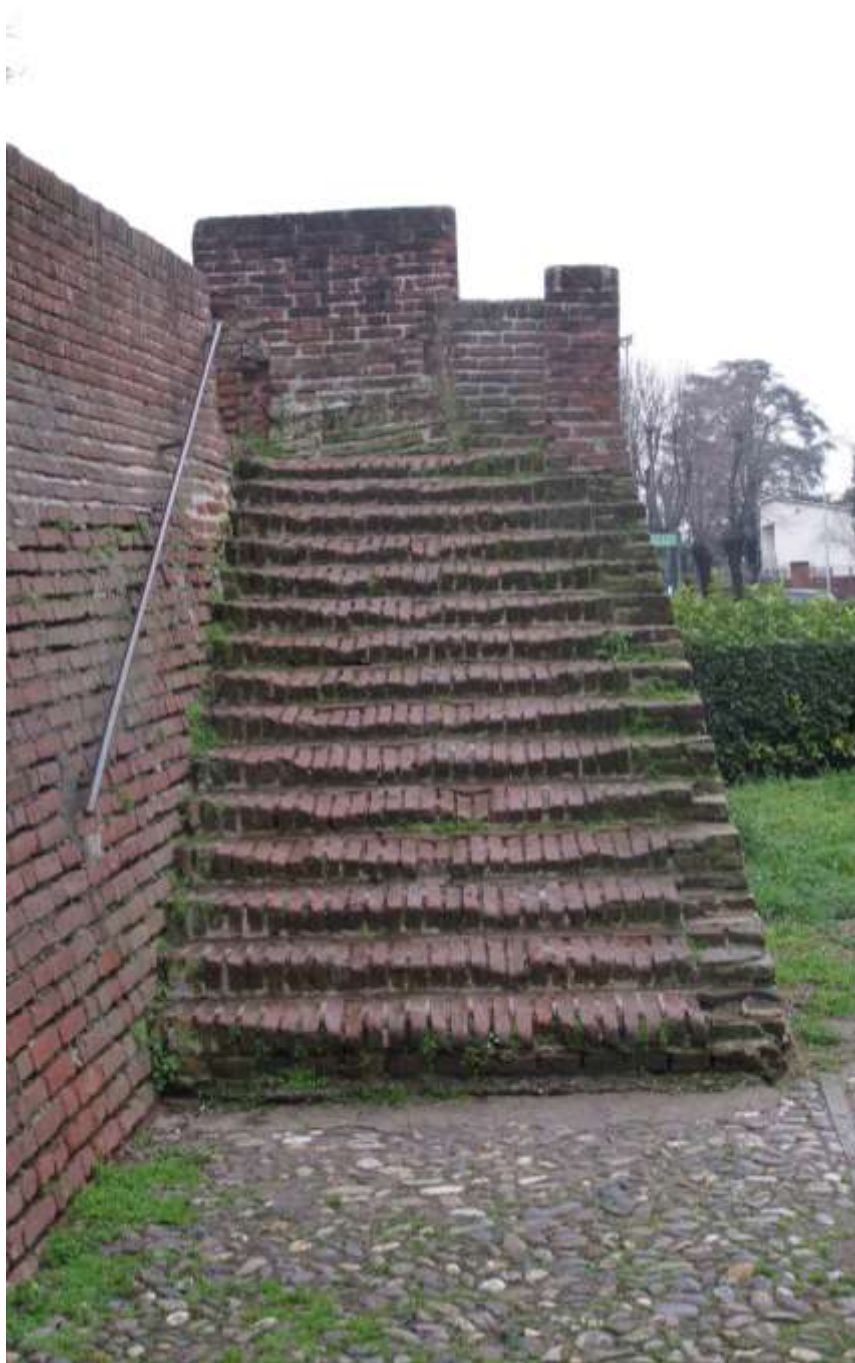
La scala vista dal percorso pedonale che si snoda lungo il Naviglio Pallavicino

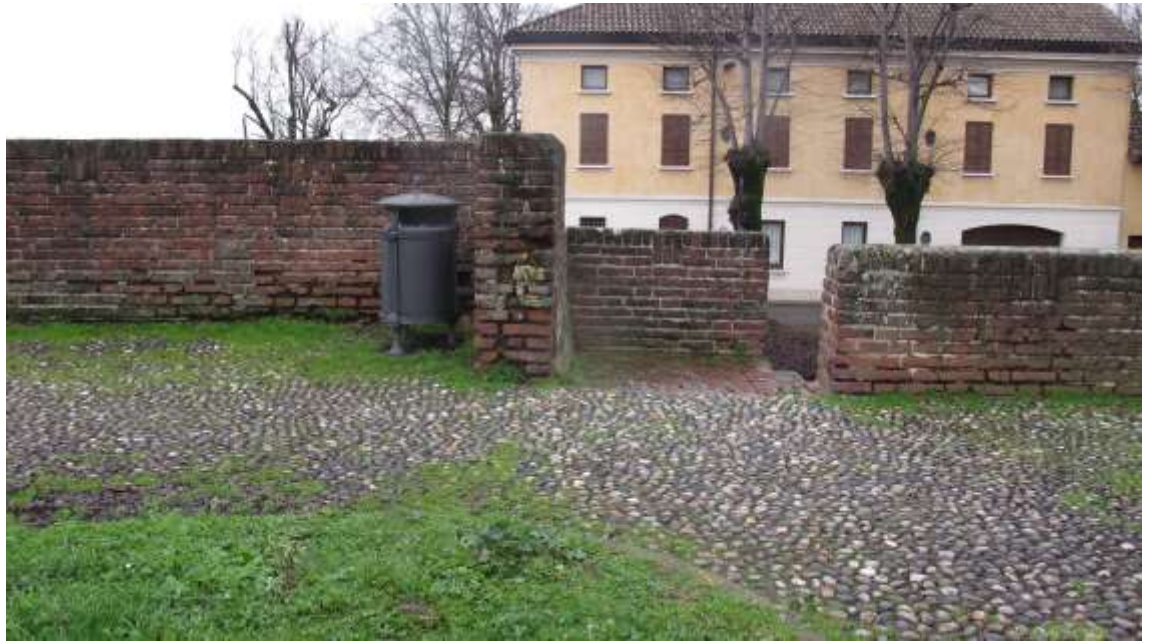
L'accesso alla scala dal piazzale della Rocca sforzesca

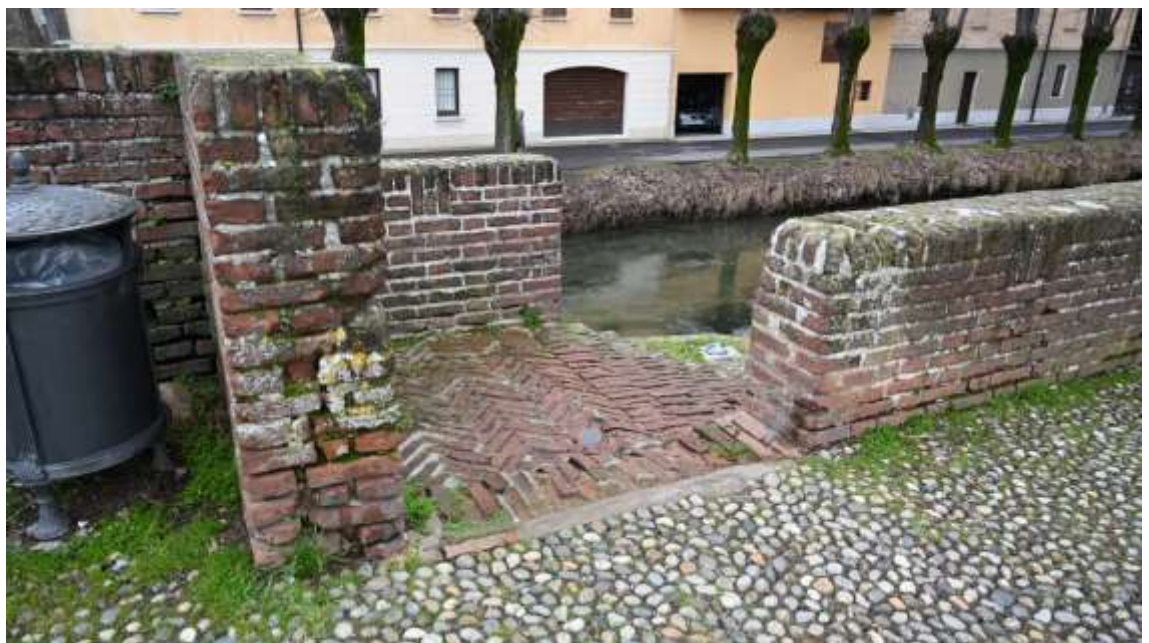
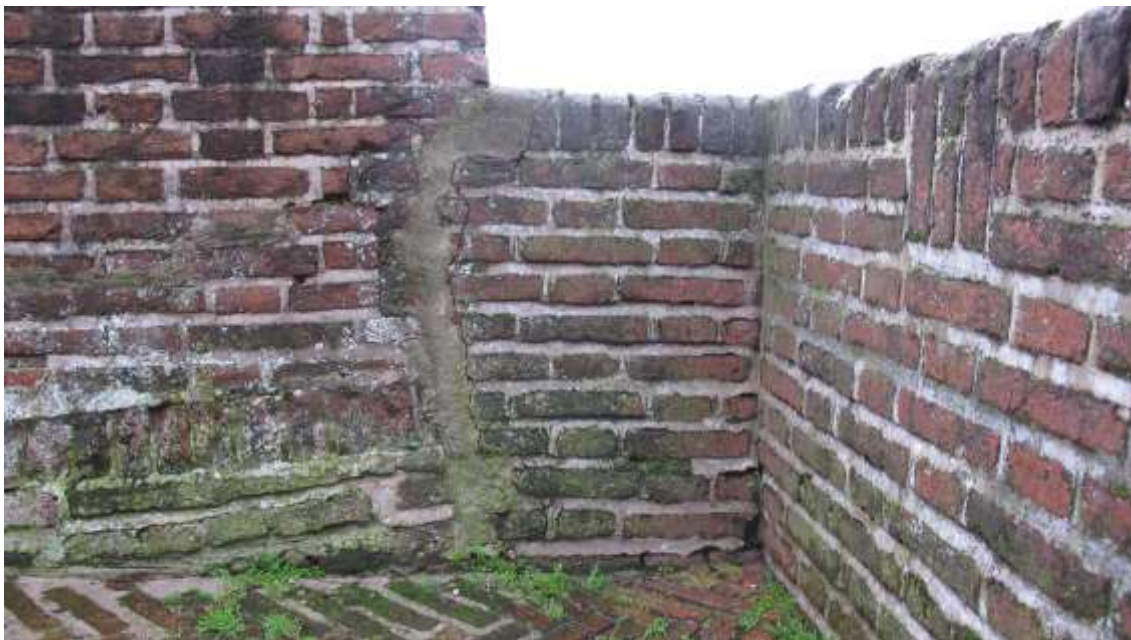
Stato di degrado

La scala che permette la discesa dal piazzale della Rocca al Naviglio Pallavicino si presenta in un avanzato stato di degrado con i mattoni del camminamento centrale molto consunti e con importanti mancanze. L'intervento ha la finalità di riportare la scala alla giusta funzionalità conferendole il relativo decoro estetico.

Deposito superficiale:

Accumulo di materiali estranei di varia natura, quali polvere, terriccio, guano, ecc. Ha spessore variabile, generalmente scarsa coerenza e scarsa aderenza al materiale sottostante.

Erosione:

Asportazione di materiale compatto dalla superficie esterna dei laterizi.

Asportazione della vegetazione, muschi e licheni, sui gradini e pianerottolo in mattoni in cotto con apposito prodotto biocida applicato a pennello e a spruzzo, rimozione dei depositi incoerenti e degli elementi irrecuperabili.

Ripristino dei giunti di malta e della malta di allettamento con malta di calce idraulica naturale.

L'intervento prevede di reimpiegare tutti gli stessi mattoni girandoli sottosopra perché molto consumati ed erosi, quindi pericolosi per il corretto camminamento delle persone. Le opere devono essere eseguite a regola d'arte.

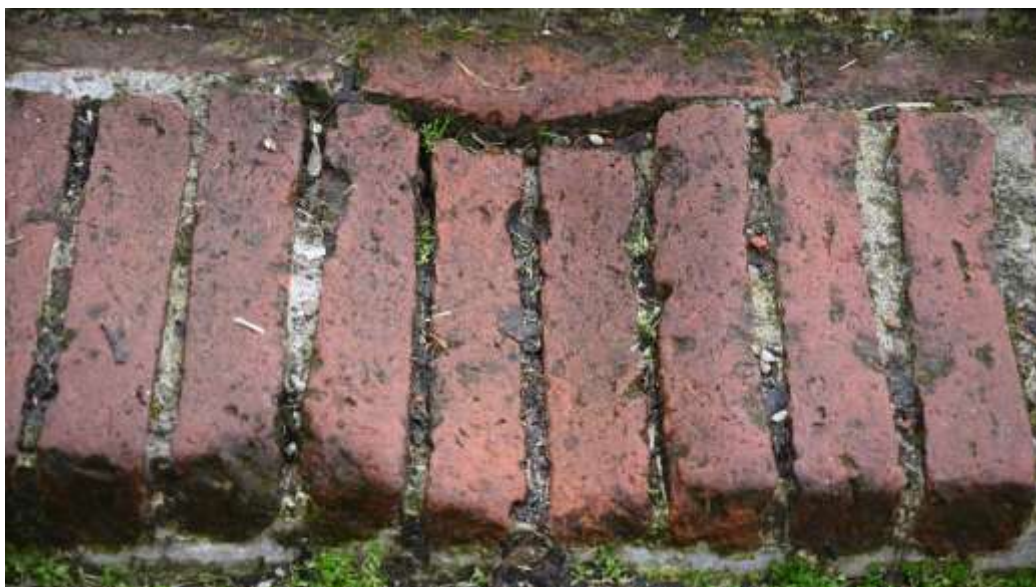
Macchia:

Variazione cromatica localizzata della superficie, correlata sia alla presenza di determinati componenti naturali del materiale sia alla presenza di materiali estranei (acqua, sostanze organiche e microrganismi).

Fronte di risalita umidità:

Limite di migrazione dell'acqua dal prato e dal camminamento circostante che si manifesta con la formazione di efflorescenze e la perdita di materiale. È generalmente accompagnato da variazioni della saturazione del colore nella zona sottostante, che si presenta molto più scuro.

Fratturazione o fessurazione:

Soluzione di continuità nel materiale che implica lo spostamento reciproco delle parti che lo compongono, determinato anche dalla presenza di materiale incoerente da cause strutturali.

Degrado dei giunti di malta:

Danneggiamento dei giunti di malta, da porre in relazione all'impiego di materiali non compatibili e quindi all'esposizione a fenomeni di dilatazione termica differenziale.

Infestazione da muschi e licheni:

Strato sottile, omogeneo, costituito prevalentemente da microrganismi (soprattutto grandi famiglie di muschi e licheni), variabile per consistenza, colore e adesione al substrato.

Infestazione da piante superiori:

Cortina vegetale che può essere costituita da piccole piante fino a piante infestanti strutturate, le cui radici riescono a penetrare tra i leganti.

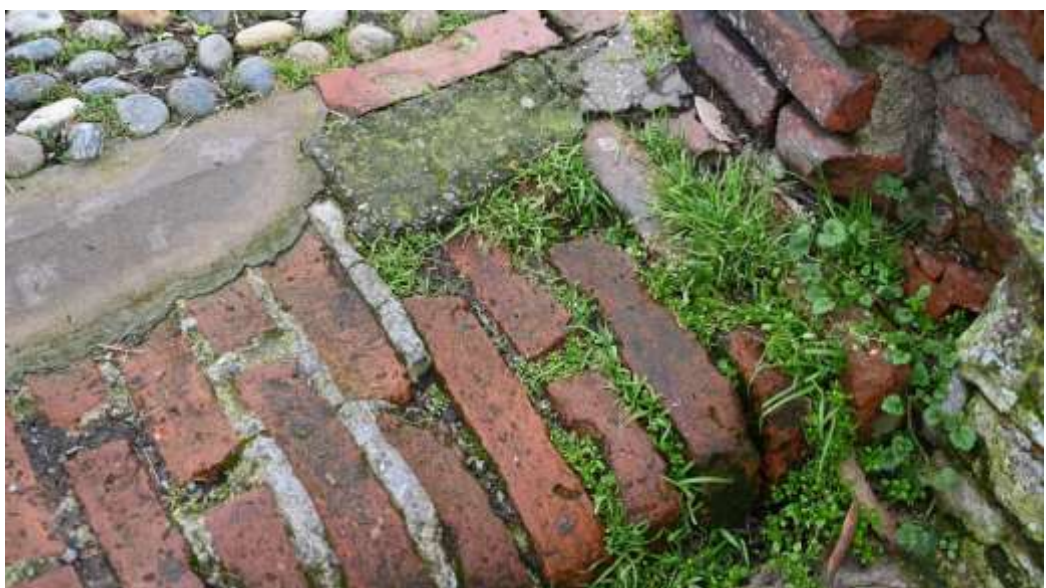
Efflorescenza:

Formazione superficiale di aspetto cristallino o polverulento o filamentoso, generalmente di colore biancastro.

Crosta:

Strato superficiale di alterazione dei cotti con spessore variabile.

Mancaanza:

Perdita di elementi tridimensionali.

Spazzolatura della muratura al vivo con spazzola in ferro e lavaggio con acqua corrente leggermente acida, per l'eliminazione dei sali sia della muratura fuori terra, compreso ogni altro onere accessorio.

Ripasso delle stilature tra i giunti con malta di calce naturale additivata con cocchiopesto al fine di migliorare la pozzolanicità

Restauro del cappello della muratura con mattoni posti di piatto, con stilature con malta di calce naturale additivata con cocchiopesto.

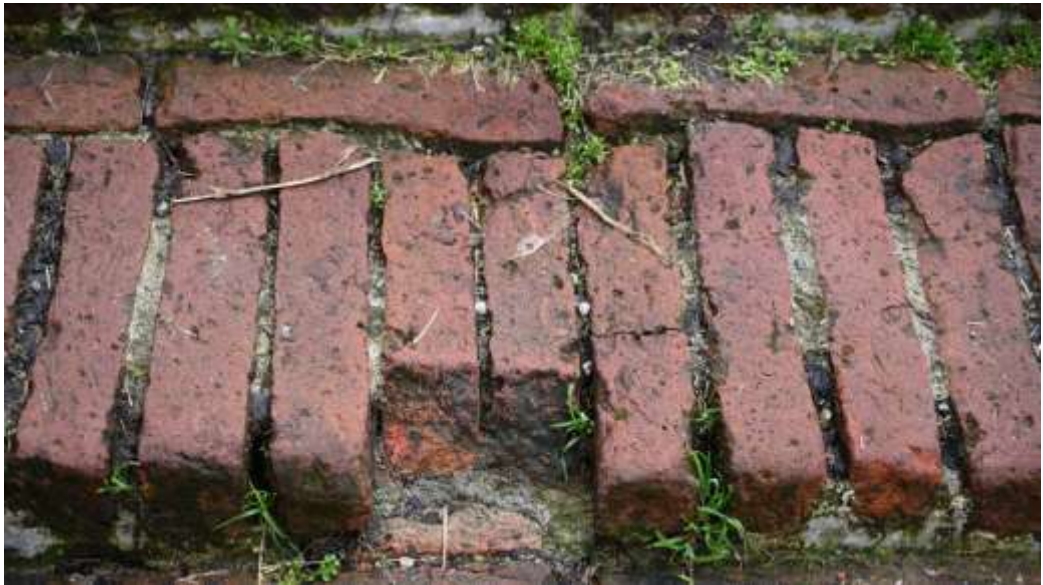
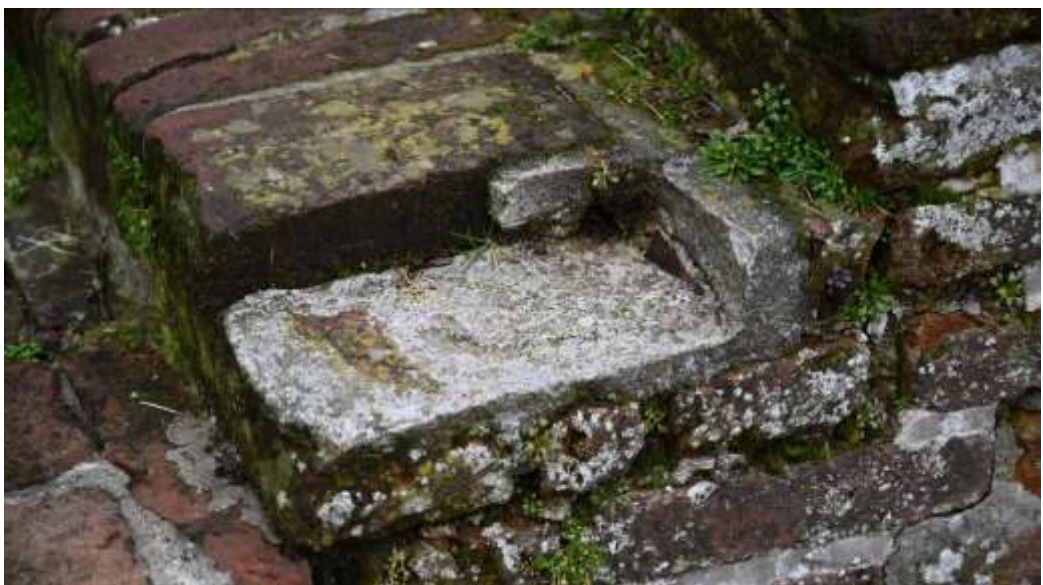
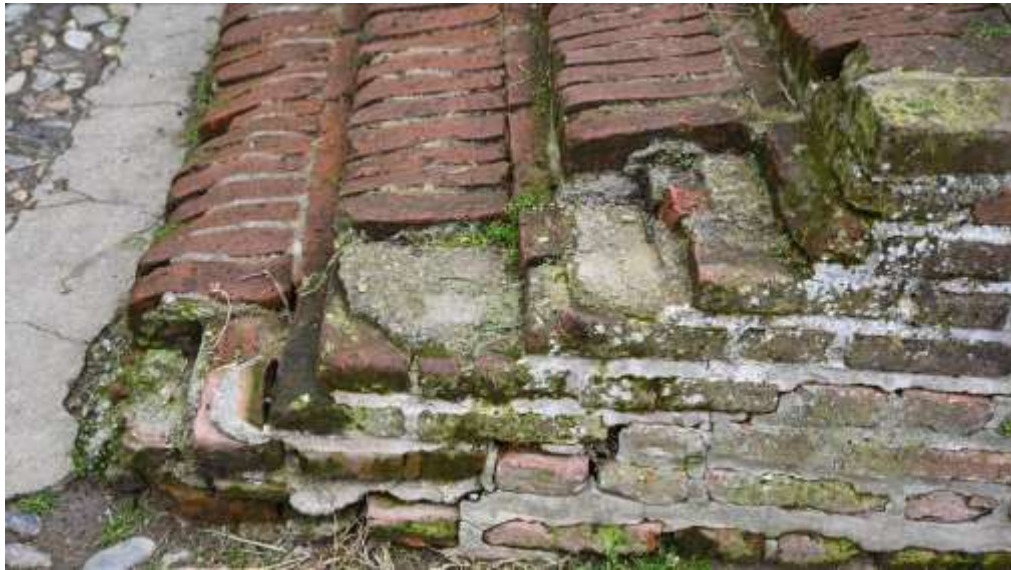
**Dilavamento:**

Azione svolta da parte dell'acqua meteorica nei confronti dei leganti aerei che una volta induriti generano composti idrosolubili.

Alveolizzazione:

Degradazione con formazione di cavità di forme e dimensioni variabili, spesso interconnessi e distribuiti in modo non uniforme.

La comparsa di questo degrado è strettamente interconnessa all'esposizione al vento, pioggia e formazione di conseguenza di efflorescenze saline sulle superfici dei mattoni.

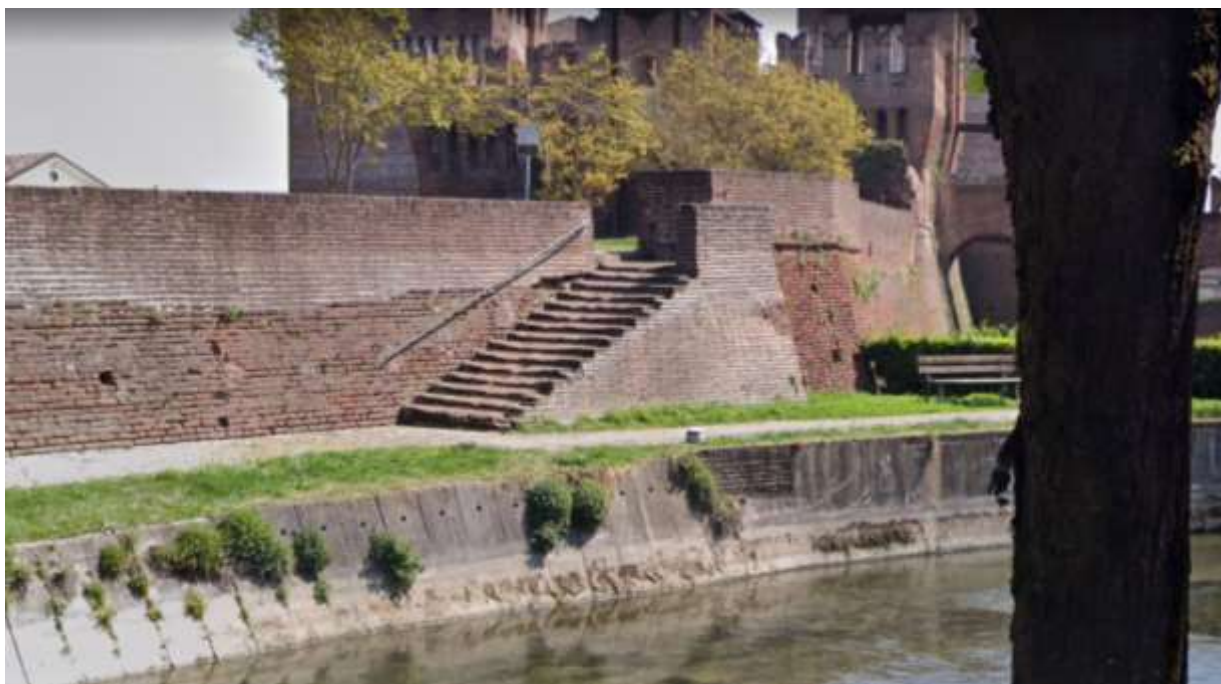
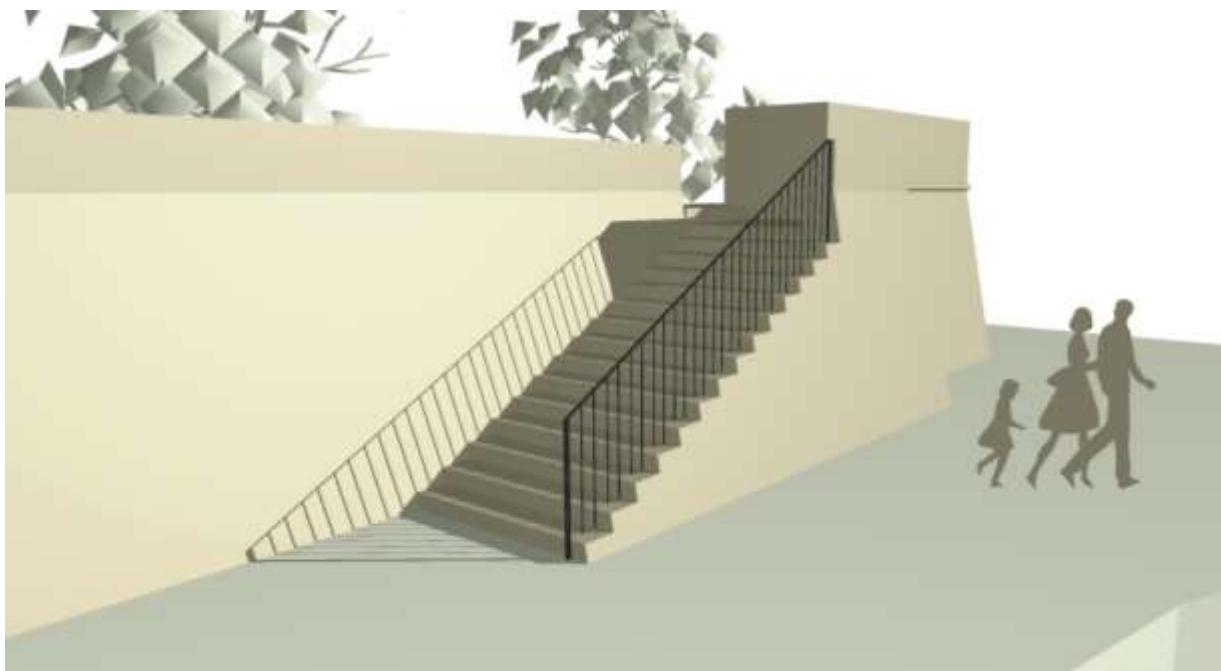
Immagine virtuale con inserimento della nuova ringhiera

Realizzazione e posa in opera di nuova inferriata con disegno semplice, come fornito dalla D.LL. e altezza 105 cm, in ferro verniciato con ferromicaceo della ditta Sikkens di colore grigio antracite. L'inferriata avrà gli agganci in corrispondenza dei giunti di malta fra i mattoni.
